羽曳野市学校施設マネジメントプラン (長寿命化計画)

令和2年(2020年)3月

羽曳野市

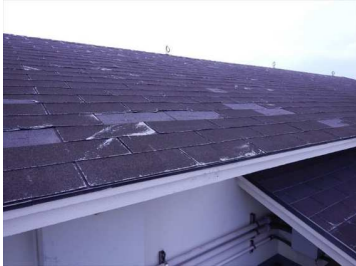
屋根・屋上	外壁	内部仕上げ
普通・特別・ 管理教室棟 1 (築20年)	C 屋根葺材が剥がれている。

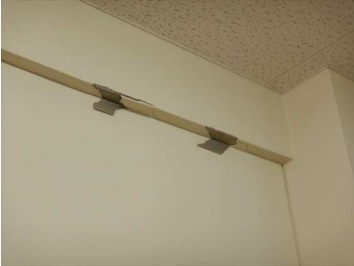
C 地盤が沈下している。  	B 壁が剥がれている。

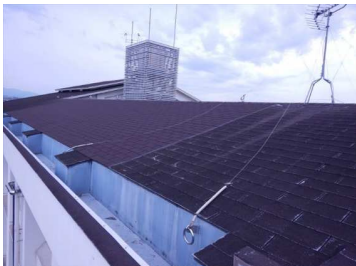
普通・特別教 室棟 2 (築20年)	B 屋根葺材に経年劣化がみられる。

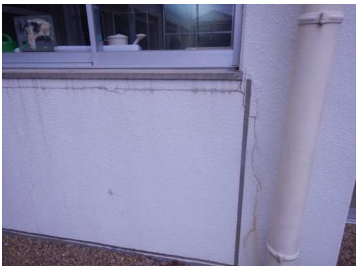
B 外壁にひび割れが見られる。

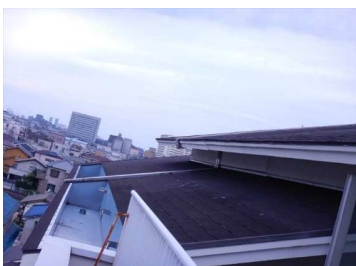
B 壁にひび割れが見られる。  
普通・特別教 室棟 3 (築15年)	B 屋根葺材に経年劣化がみられる。

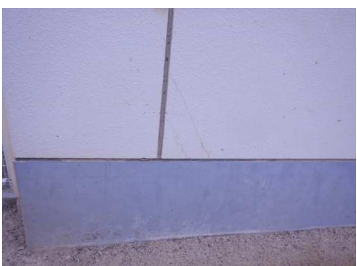
B 外壁にひび割れが見られる。

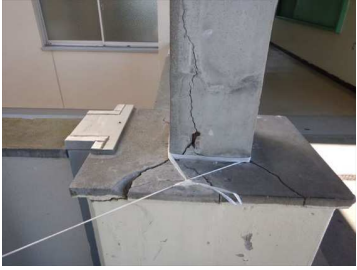
屋根・屋上	外壁	内部仕上げ
普通・管理教 室棟 1-1 (築46年)	C 鋼板屋根に錆が発生している。  	D 渡り廊下の躯体にクラックや鉄筋露出がみられる。

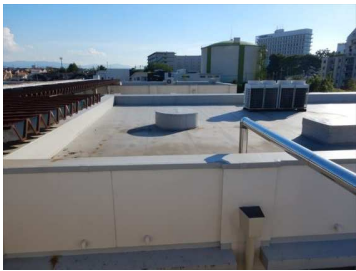
C 内部仕上げにクラック、塗装の剥離がみられる。  
普通・特別教 室棟 4 (築39年)	B 防水表面に経年劣化がみられる。

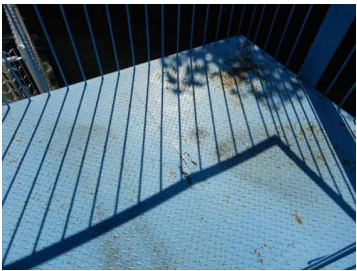
B 外部階段に錆が発生している。

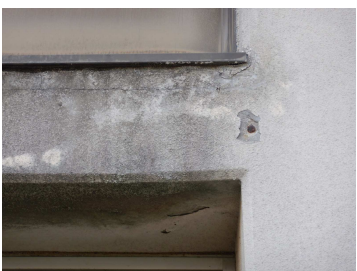
C 内部仕上げにクラック、塗装の剥離がみられる。  
普通教室棟 5-1 (築36年)	C 防水表面に経年劣化。  	C 外壁仕上げに塗装の剥離、クラックがみられる。

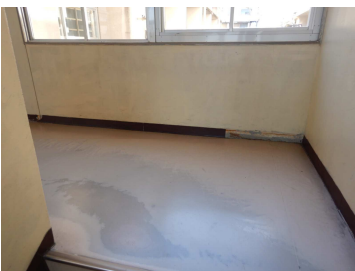
C 床シートに破れ、磨耗がみられる。

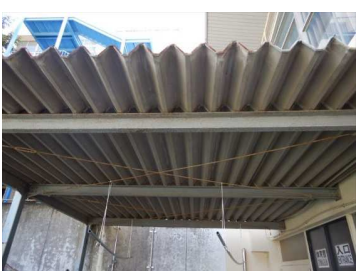
屋内運動場 6-1 (築44年)	B 屋根葺材に経年劣化がみられる。  	B 渡り廊下の屋根に錆が発生している。

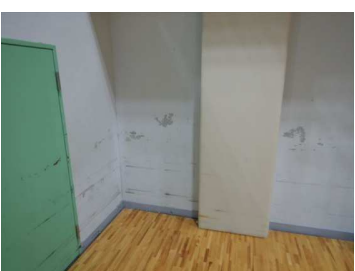
C 内部仕上げに塗装の剥離がみられる。
