大阪府羽曳野市

史跡通法寺跡保存活用計画

令和8年3月

羽曳野市教育委員会

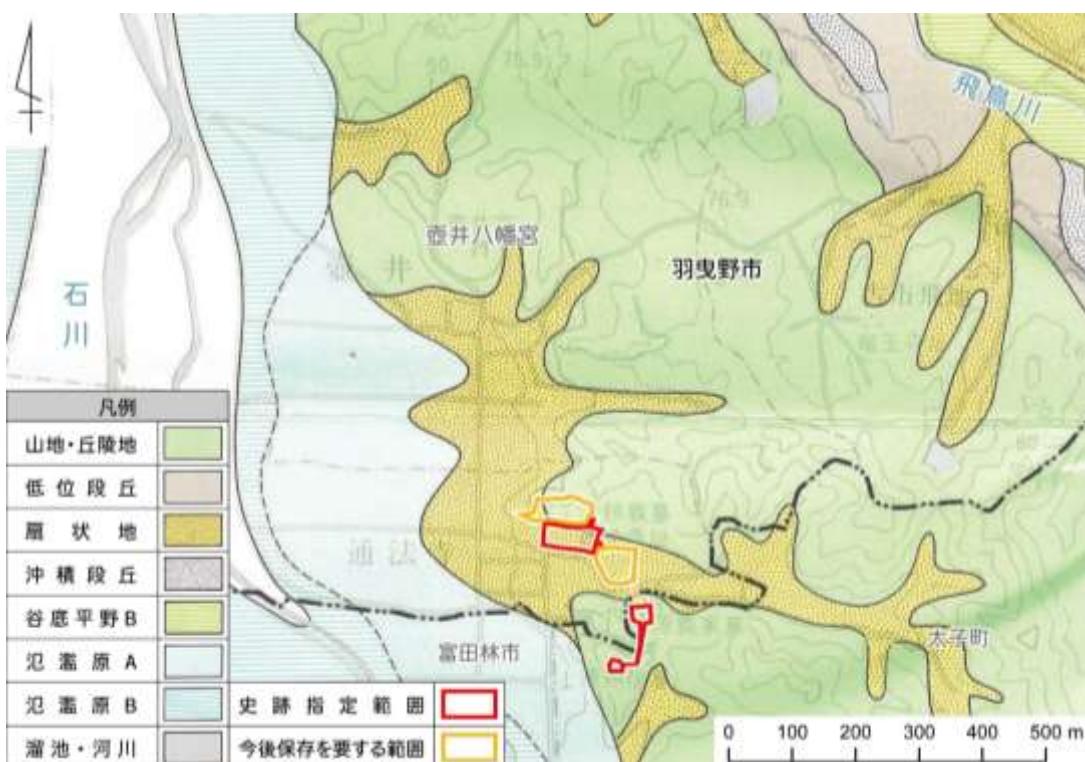
図8 地形分類図（出典：羽曳野市史）

史跡地のうち境内地は扇状地に、墓域は丘陵上に位置している。

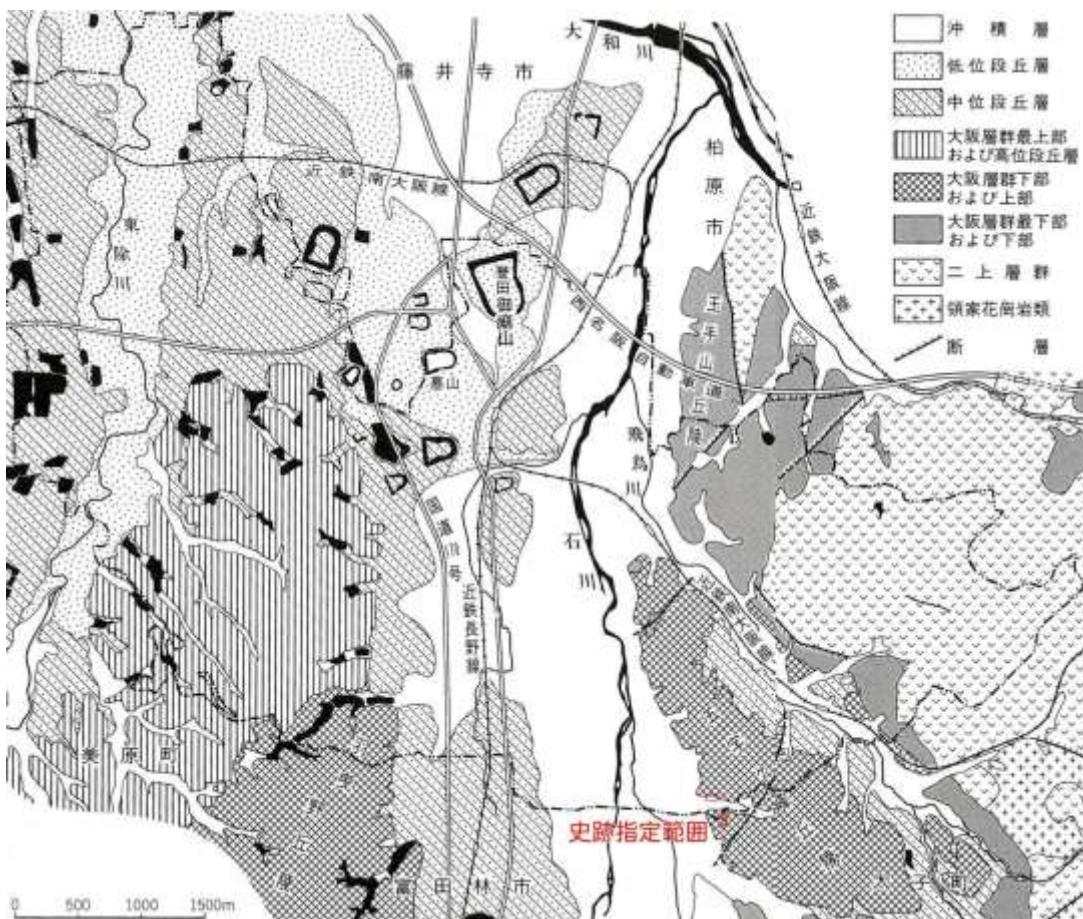
図9 地質図（出典：羽曳野市史）

領家花崗岩類は東部に広く発達する二上山群の南側に位置している。これらはいずれも低山地を形成し、なかでも二上山は雄岳・雌岳に特色がある。大阪層群は、最下部から下部、下部から上部、上部から高位の三つに区分され、最下部から上部の地層は丘陵上の地形をなし、羽曳野丘陵、玉手山丘陵、五字ヶ峰丘陵として広く知られている。段丘層では、高位段丘層が羽曳野丘陵北側に接し、中位段丘層が羽曳野丘陵周辺と東除川、飛鳥川両岸に広く発達する。低位段丘層は、東除川沿いや誉田御廟山古墳(応神天皇陵古墳)、墓山古墳周辺に広範囲に見られる。いずれも台地状の地形で、急斜面の崖(段丘崖)で境され、崖を上がると平坦面(段丘面)が広がるといった特色をもつ。沖積層は、河川の氾濫原によって運ばれた砂礫層が堆積している。史跡地は大阪層群上に立地している。

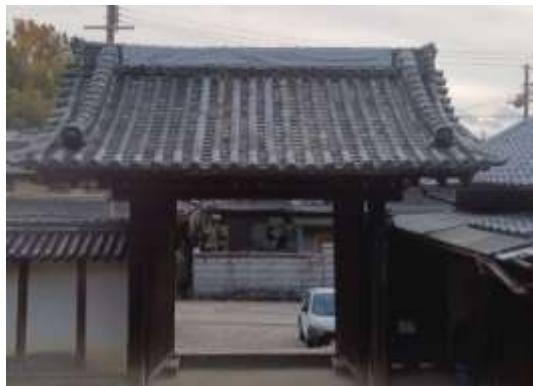
図54 山門大棟の応急処置状況（境内エリア）

所々に補強痕跡があることから創建以降も折々で修繕が施されていたことが理解できる。近年の自然災害などで屋根瓦の劣化が進んでおり、しばしば落下している状況にある。現在は大棟の瓦の落下と雨のしみ込みを防止するために防水シートによって一時的に応急処置を施している。

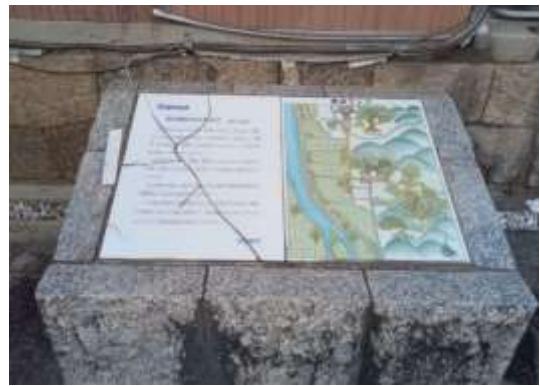
図55 山門前角石板(陶板)亀裂状況（境内エリア）

解説板(陶板)が表面劣化や汚れによって見えづらくなっている。	解説板の改修については、景観にも配慮した形状や位置などを検討する。

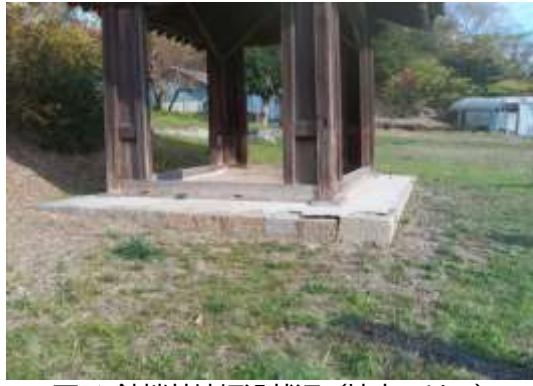
図56 鐘楼基壇埋没状況（境内エリア）

基壇は切込接布積で、2段から3段に積み込まれている。現在基壇表面はモルタルが塗布されているが、部分的に基壇の石材が見えている。屋根は山門同様、瓦が剥がれ落下している箇所も見られる。以前は瓦の落下防止ネットを張っていたが、現在は取り外している。内部には比較的新しい補修痕も確認できる。

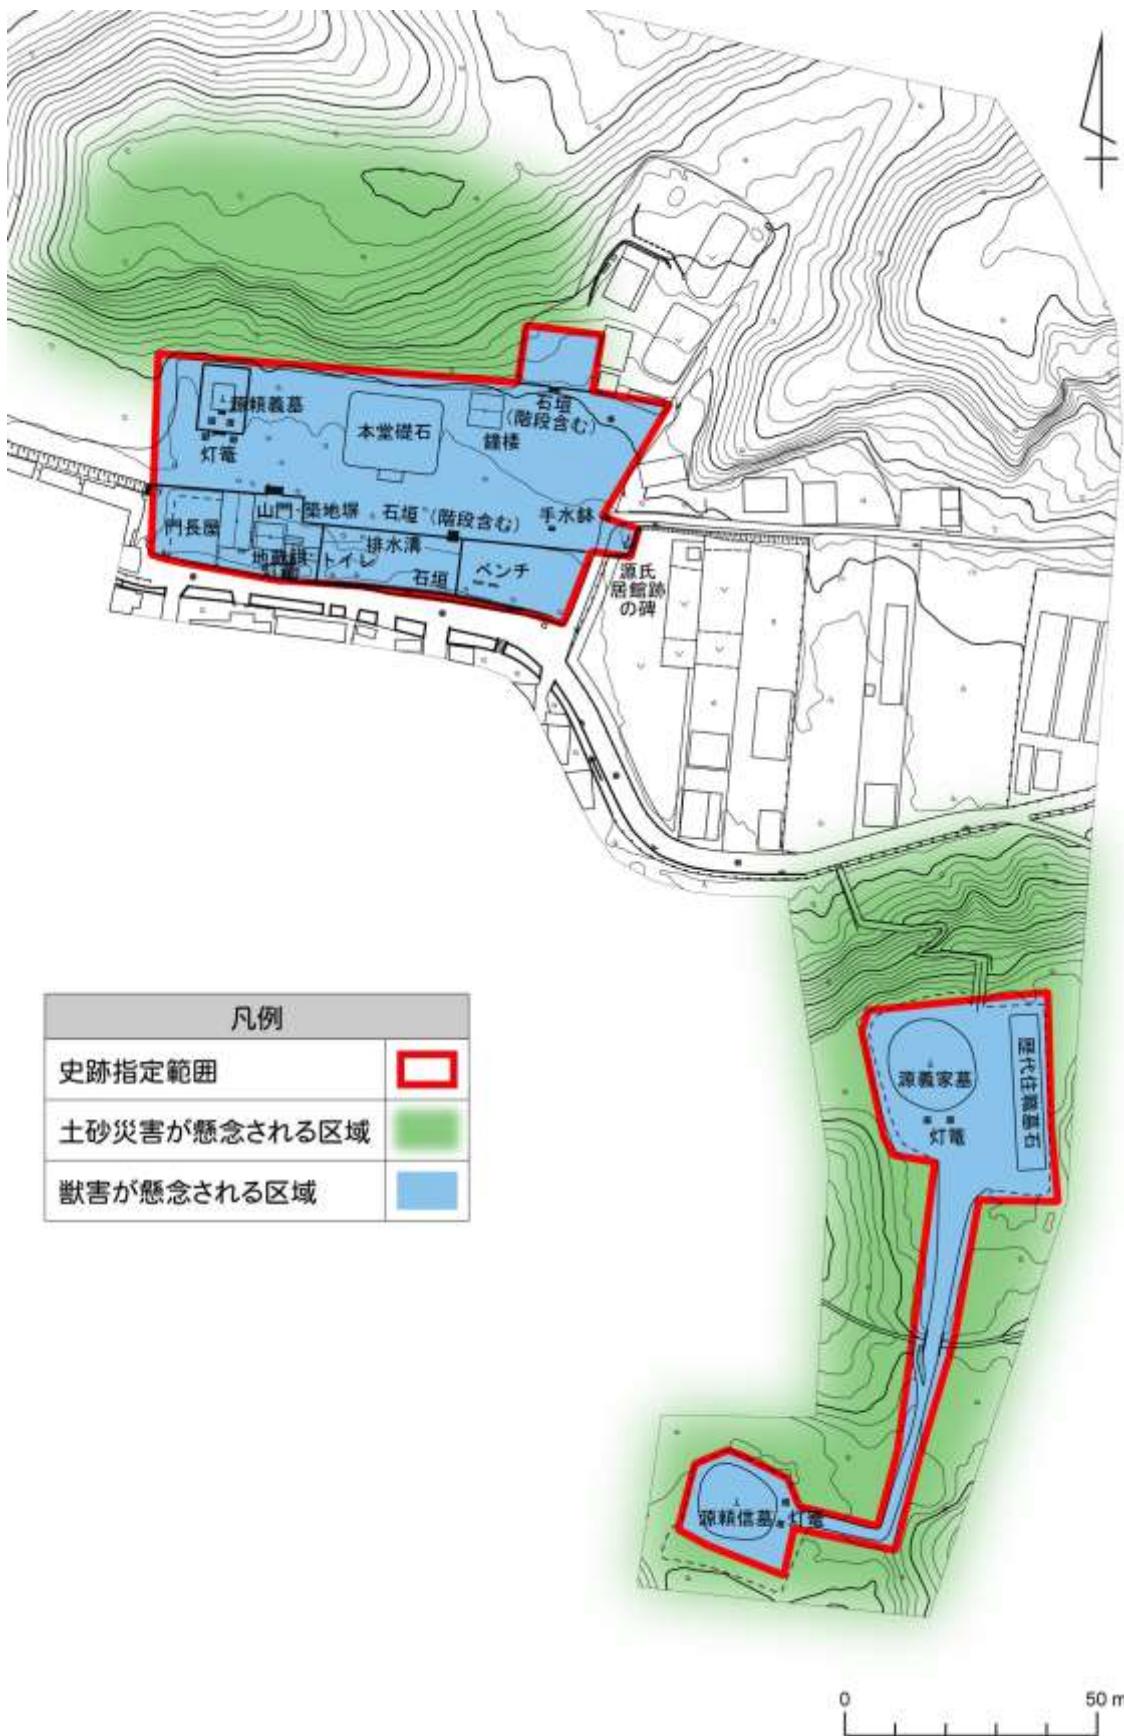
図66 史跡指定範囲および周辺地における土砂災害や獣害が懸念される区域
