史跡通法寺跡保存活用計画

羽曳野市

令和8年3月

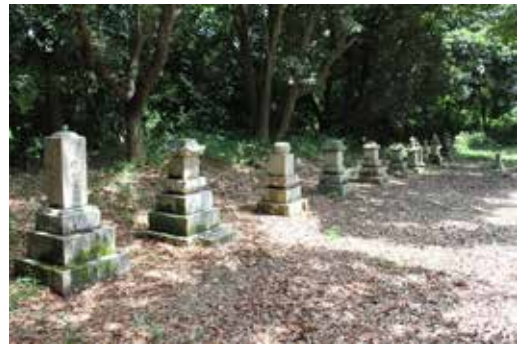
図30 通法寺歴代住職墓

義家墓の東側に南北に20基の墓石が一行に並び、さらにその東側に墓石1基、石仏、一石五輪塔がまとめられている場所が1ヶ所ある。(図30・図31参照)また頼信墓に近接して東に護持院隆光の墓石、壺井八幡宮の神官の墓石2基、権僧正龍岳(通法寺住職・護持院住職：享保年間)銘の無縫塔1基が存在する。墓石の状況は、比較的良好であるが、廃仏毀釈の影響を受けているためか輪の順序が合わないものが散見される。また石仏については頭部が欠損しており、その影響を伺うことができる。一方護持院隆光の墓石については、剥離や亀裂が進んでおり、現状番線で固定している。これらの墓石は再建後の通法寺を支えた住職の墓石であり、通法寺の経営およびその歴史的背景を知る手掛かりを含んでいる。

義家墓の東側には20基の墓石とその東側に石仏や一石五輪塔等がまとめられた場所が存在する。墓石は通法寺歴代住職のものと考えられ、残存状況はやや風化が進んでおり、一部の砂岩製墓石は剥離や亀裂が認められる。ただし、花崗岩製の墓石については風化や剥離等は認められない。また五輪塔の各輪の組み合わせが合っていないものが多々見受けられ、おそらく廃仏毀釈によって倒壊したものを、その後に積み直したことに起因するのではないかと思われる。

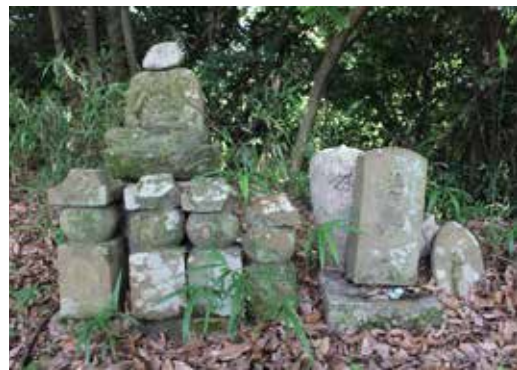
図31 石仏等墓石

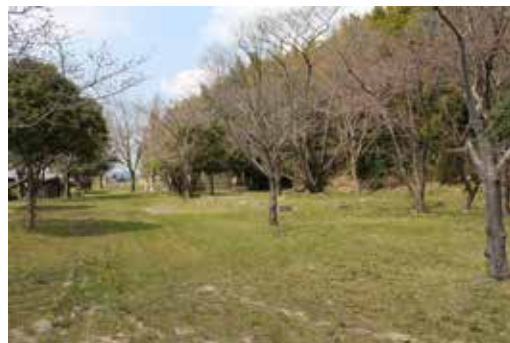
東西100m、南北40mの東西に長い敷地を持つ。敷地は三段からなり、西南隅に門を構え中に入ると東西約70m、南北10mの細長い空間がある。この区画内の建物については不明である。その北側に石垣を築き、2ヶ所の階段が設置されている。北側の区画は東西100m、南北30mの空間に西から源頼義の墓、本堂、鐘楼が残る。『河内名所図会』から放生池、拝殿、鳥居がかつて存在したことがうかがえる。さらに二段目の北東の一角に一段高くなった三段目が存在している。三段目には絵図では鎮守社と記載されており、明治期の絵図では石丸神社となっているが、現在は存在しない。

図34 通法寺境内

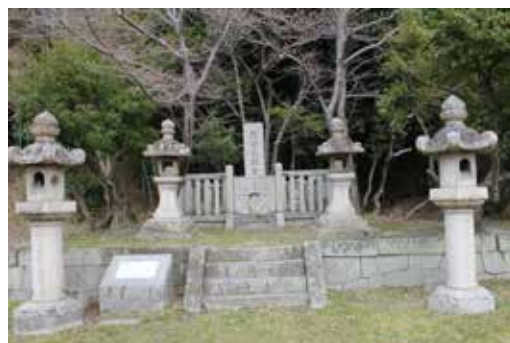
図35 源頼義墓

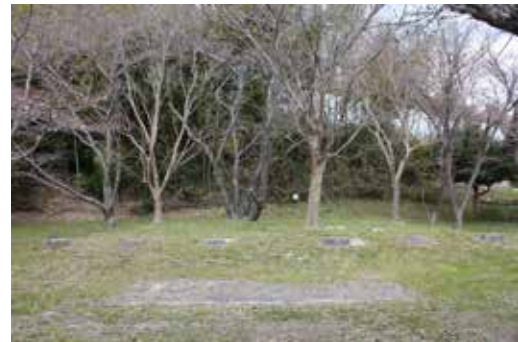
東西15m、南北14.5m、高さ0.5mの基壇を形成し、その壇上には礎石が並ぶ。礎石の配置から本堂は、桁行5間(9m)、梁行6間(10.8m)の建物に復元できる。この復元建物は「河内名所図会」(図29参照)に見られる通法寺本堂の挿図と合致する。さらに礎石の配置から堂内部を復元すると、南面に間口3.2mの入口をつくり、本堂内部正面に一間分の外陣をもつ。通常はその北側に内陣と脇陣を

図36 本堂

つくるが、通法寺の場合は東側一間分のみ脇陣が形成される。内陣と脇陣の北側と西側に当たる部分の礎石は現状では存在せず、あとの三間×四間の空間が内陣に相当するものと思われる。

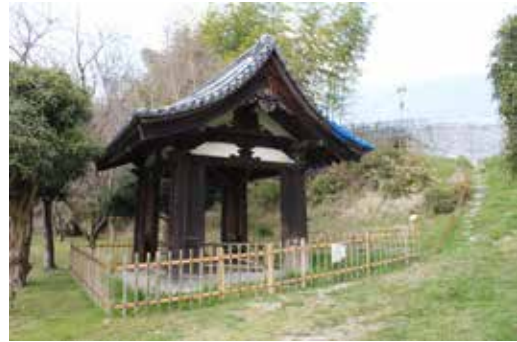
元禄13年(1700)に徳川綱吉によって通法寺が再建されたときに建てられた建物で、切妻造、本瓦葺、方一間四方の吹放しの建物で、府下では最大規模を有する。隅柱は内転びにし、柱頭に頭貫をまわし、先端を木鼻につくる。四面に内側には頭貫、地覆間に小柱を入れ、隅柱と腰貫で繋ぎ、板壁を入れる。柱上に大斗絵様肘木を組み、中備に臺股を入れ、妻は虹梁大瓶束とし、大瓶束には笈形をつけて飾る。軒は一軒、疎垂木で、垂木には反りと増しがつけられている。

図37 鐘楼

通常の四本柱吹放しの鐘楼と異なって、小脇壁をつけ、頭貫、桁間に小壁をつくり、妻も土壁として切妻造とした重厚な建物である。安定感にも優れているのは、平面を完全な正方形に取らず、梁行を桁行より一尺狭められて建てられていることにもよる。様式的に見ても、元禄13年(1700)の再建時の建物と考えられる。

基壇は切込接布積で、2段から3段に積み込まれている。現在基壇表面はモルタルが塗布されているが、部分的に基壇の石材が見えている。屋根は山門同様、瓦が剥がれ落下している箇所も見られる。以前は瓦の落下防止ネットを張っていたが、現在は取り外している。内部には比較的新しい補修痕も確認できる。

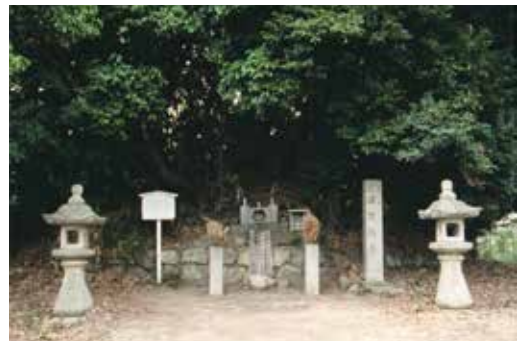
図39 源頼信墓

墳墓は通法寺から400m南東の標高650mの丘陵頂部に築かれており、直径13m、高さ3.5mの円形の墳墓で、塚の基底から高さ0.7mにわたり、二段積みの石垣を巡らしている。築造の

墳墓周囲には石垣が巡らされているが、盛土の流出によりおよそ半分は埋没している。くわえて石垣が欠損したり崩落したりしている箇所が見られる。また墳墓上の樹木の高木化、肥大化によって墳丘を傷めている状況にある。

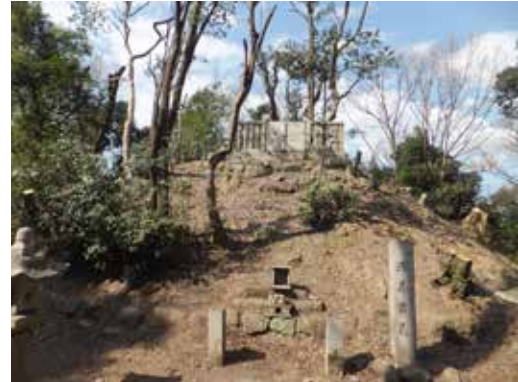
義家の墓は、通法寺境内東南の丘陵頂部に築かれ、頼信の墓より北へ200mのところの位置する。墳形は円形で、直径17m、高さ5mを測る。現状の基底から0.5mの高さまで二段の石垣を巡らせている。石材の大きさは頼信の墓で使用されたものと同程度であるが、方形に加工された痕跡が確認できる点が異なる。

図40 源義家墓

墳頂には7m四方の平坦面が存在し、頼信同様に石柵に囲まれている。その南面には長さ6mにわたって石を二段積んだ石垣状の遺構が存在し、幅1.5mの階段状遺構も存在する。石柵は明治期に村人によって改修されている。

直径17m、高さ5mの円形状の墳墓で、頼信墓と同じく墳丘の周囲に溝が巡る。樹木の根による墳墓の劣化が進んでおり、周囲に巡らす石垣については崩落、欠損している箇所が見られる。

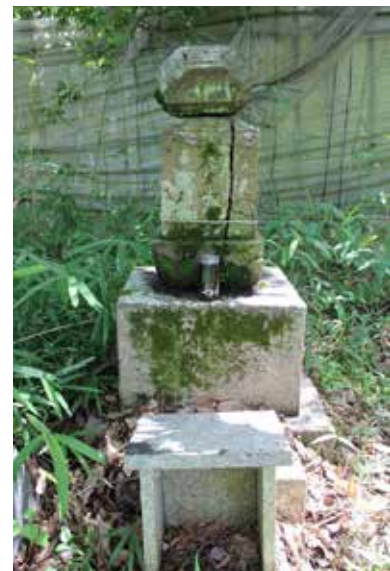
図41 大僧正隆光墓

通法寺境内地東南丘陵上（墓所エリア）の頼信墓および義家墓に近接して建立されている。頼信墓周辺には4基の墓石が存在し、1基は通法寺の再建に尽力した大僧正隆光の墓石である。この墓石は砂岩製で、剥離、亀裂等劣化がかなり進んでおり、現在番線で補強している状態である。その他、権僧正龍岳（通法寺住職（享保年間）・護持院住職）と陰刻された無縫塔1基、壺井八幡宮の神官とその妻と思われる墓石2基が存在する。これらの墓石は砂岩製であるが剥離や亀裂等はなく、風化もあまり進んでいない。

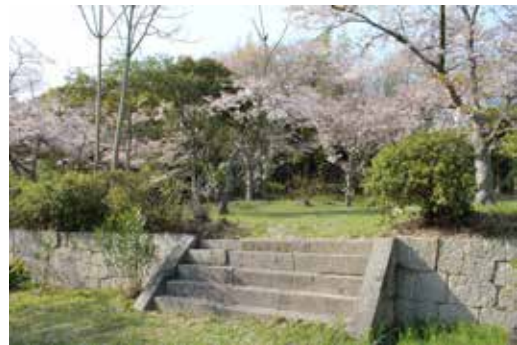
寺域を知る最も重要な遺構は石垣である。享和元年（1801）に刊行された「河内名所図会」の通法寺を見ると、現在の史跡地よりも広い寺域が描かれている。その中で寺域を取り囲む石垣の表現は壮大である。通法寺は丘陵の谷間に築かれており、石丸山から南に傾斜する丘陵末端に三段に形成されている。従って、石垣は壇上に区画した外側を補強するように積み上げた構造となっている。

図42 石垣

山門（入口）を入ると一段目の平坦面が広がるが、一段目を区画する石垣が西から東へと続く。この石垣は現在も2、3段残存しているが、東側で途切れている。構築方法については切込接布積みである。

再建当時の通法寺の寺域を示す石垣については、全体的に埋没しているため目視できない部分が多い。1段目では山門周辺で3段ほど残存しているが、道路に面した場所では1段程度しか残存していないうえ、欠損している箇所も見られる。1段目と2段目を画する石垣については、山門正面の階段辺りで5段ほどが目視できる状態である。しかしながら東に向かうにつれ北側の丘陵からの流土によって上部まで埋没している。

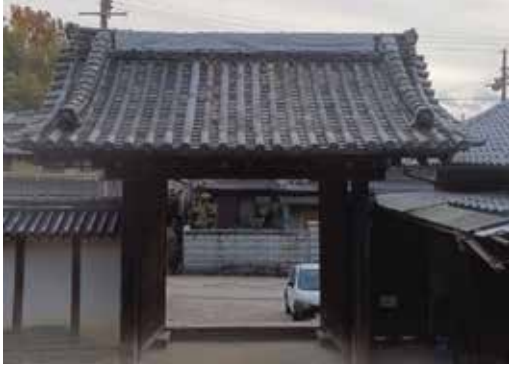
図54 山門大棟の応急処置状況
(境内エリア)

所々に補強痕跡があることから創建以降も折々で修繕が施されていたことが理解できる。近年の自然災害等で屋根瓦の劣化が進んでおり、しばしば落下している状況にある。現在は大棟の瓦の落下と雨のしみ込みを防止するために防水シートによって一時的に応急処置を施している。

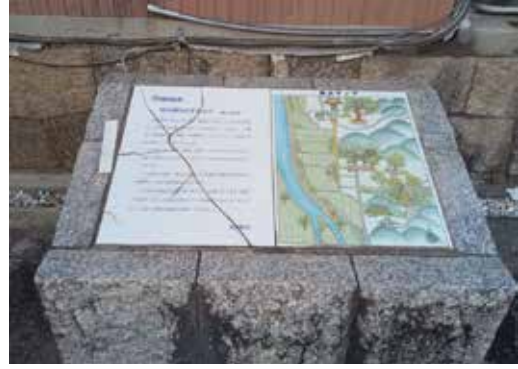
図55 山門前解説板(陶板)亀裂状況
(境内エリア)

き損している山門前の解説板や、劣化して見えづらくなっている源氏居館跡の解説板、また解説板がないもの等、全体の意匠を統一し、来訪者にとって分かりやすいものへと新設・改修することを計画する。

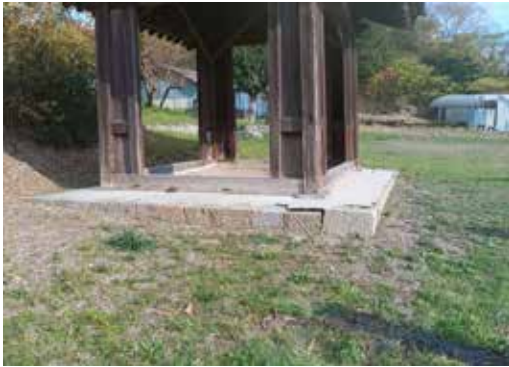
図56 鐘楼基壇埋没状況
(境内エリア)

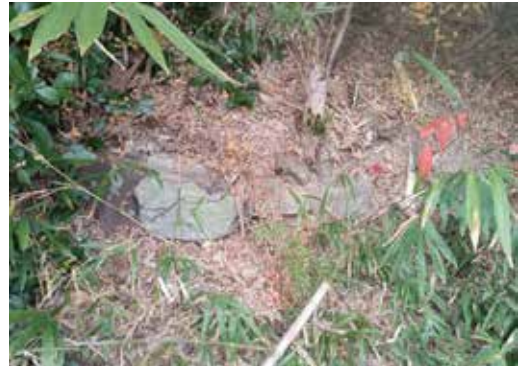
図57 境内地北側石垣露出地点
(境内エリア)

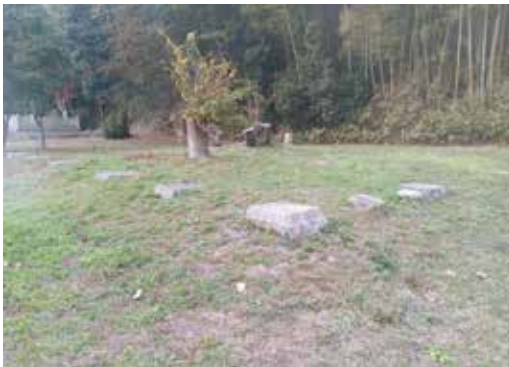
図58 本堂基壇礎石露出状況
(境内エリア)

絵図に見えるような覆屋はなく、燈籠の位置も変わっている。	
	本堂跡	解説板(陶板)が表面劣化や汚れによって見えづらくなっている。	解説板の改修については、景観にも配慮した形状や位置等を検討する。
		基壇の高まりに4間×5間の建物礎石が存在する。礎石の配置から東側のみ脚柱が形成されていたと考えられる。	本堂の前身が墳墓堂の可能性もある等、保存整備に当たっては最新の地中レーダー等非破壊での測量調査も加味し、計画的な発掘調査の検討が必要である。
絵図では基壇周囲に縁石が見られるが、現状では確認できない。			
基壇南側にある向拝所の石敷が一部埋没している。			
基壇の外側の盛土が流出し、礎石の基部が露出している。

本堂前面の向拝については部分的に石材が欠損しているが、擬宝珠柱台石が両側に残る。ただし、絵図に見られる基壇周囲にめぐる縁石は現状、確認できない。

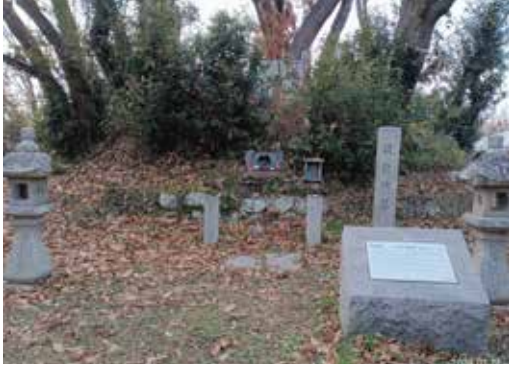
図60 頼信墓樹木繁茂状況
(墓所エリア)

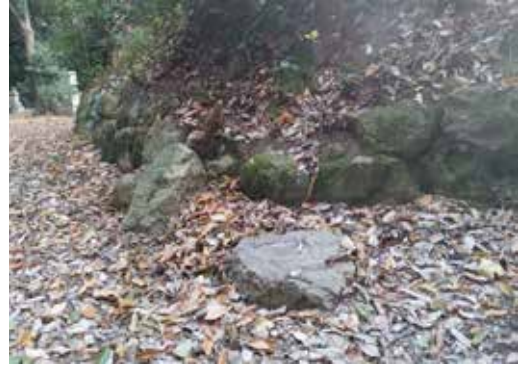
図61 義家墓石垣崩落および埋没状況
(墓所エリア)

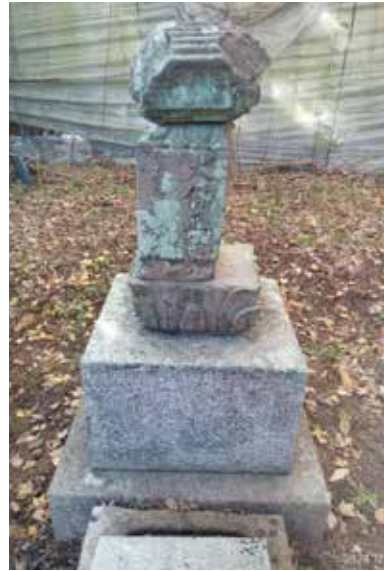
図63 き損している墓石
(墓所エリア)

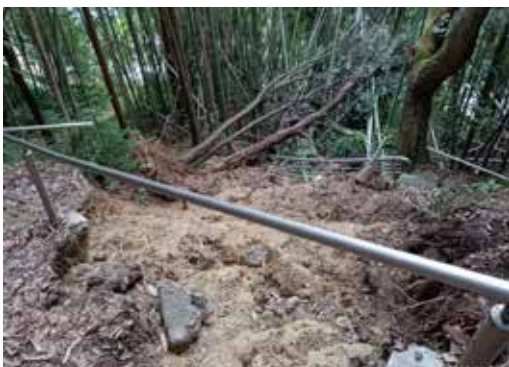
図64 崩落した義家墓へ向かう通路
(墓所周辺エリア)

- ・ 頼信墓、義家墓とも墳丘上の樹木が高木化、肥大化しており墳墓を傷めている状況にある。また墳墓の周囲をめぐる石垣についても劣化、き損、崩落している箇所が見受けられる。さらに墳丘からの流土も進んでおり、一部に石垣が埋没している箇所が存在する。
- ・ 墓所に続く通路が幾度となく崩落しており、義家の墳丘の近くまで及んで来ている。
- ・ 義家の東側に建てられた歴代住職の墓石や頼信墓に近接する隆光墓等が廃仏毀釈によってき損した状態で現在まで及んでおり、特に砂岩製の墓石の劣化が顕著である。

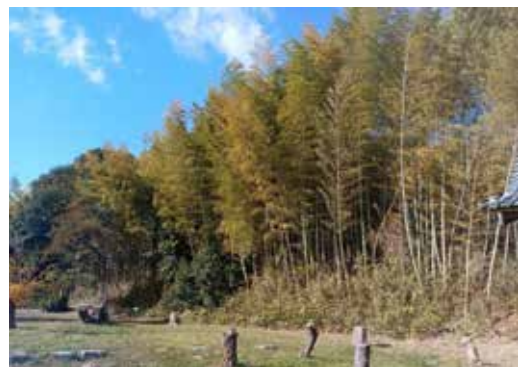
図65 繁茂している境内北側の竹林
(史跡北丘陵エリア)

- ・ 台風や豪雨等により山門や鐘楼等の建築物の劣化やき損が進んでいる部分については、地域住民や来訪者の安全を図るためにも早急に修理工事が必要である。
- ・ 現在、通法寺北側斜面については竹林によって北側丘陵からの流土を押しやっている状況にあるが、史跡東限の北側丘陵から台風や豪雨等水害によってかなり広範囲まで土砂が流出しているため、全体的な防砂対策が必要である。
- ・ 史跡地内の排水施設が機能していない場所が存在するためその改善が必要である。
- ・ 境内地の高木化した樹木や繁茂している低木等について遺構をき損する恐れがあるものについては、地下の遺構を保全しつつ、また景観に配慮した剪定や伐採を計画的に行い、樹木管理する必要がある。
- ・ 絵図で確認できる未発見の埋蔵物や寺域を確認する発掘調査を計画的に実施する必要がある。
- ・ 害獣(イノシシ)被害に対する対策を講じる必要がある。
