羽曳野市旧浅野家住宅

基本構想・基本計画

令和5年3月

羽曳野市

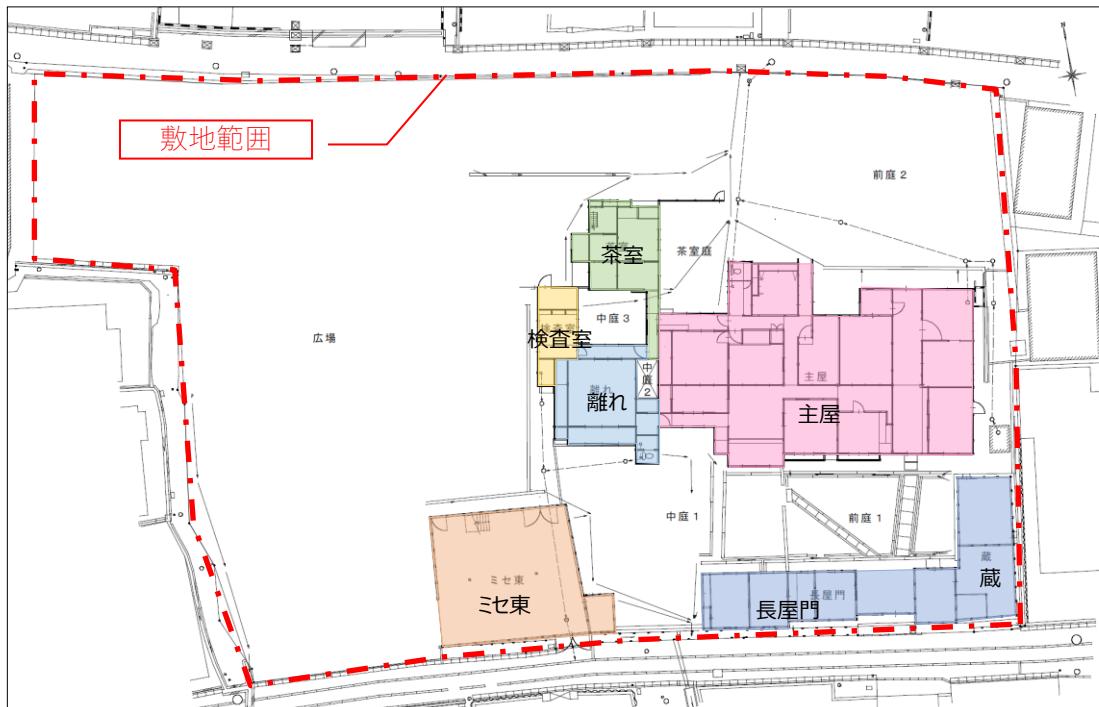
■敷地配置図

敷地場所（地名地番）：大阪府羽曳野市輕里3丁目503番2、503番4、504番3

- ・敷地面積（現況測量面積²）：2,637.17m²
- ・建築面積（現況調査による面積³）：614.583m²
- ・延床面積（現況調査による面積）：649.337m²（登記簿上の面積1,140.66m²）
- ・地域・地区用途地域：第1種中高層専用住居専用地域（建ぺい率60%、容積率200%）
- ・現況建ぺい率・容積率：現況建ぺい率 約23.30%、現況容積率 約24.62%
(いずれも実測値、測量図を基に算定)
- ・主体構造：木造伝統工法⁴

建物名称	階数	建築面積	床面積		
			1階	2階	延べ
主屋	地上1階(ツシ2階)	298.452 m ²	298.452 m ²	- m ²	298.452 m ²
茶室	地上2階	38.022 m ²	38.022 m ²	23.323 m ²	61.345 m ²
離れ	地上1階	48.546 m ²	48.546 m ²	- m ²	48.546 m ²
検査室	地上1階	16.942 m ²	16.942 m ²	- m ²	16.942 m ²
長屋門・蔵	地上1階	115.423 m ²	115.423 m ²	- m ²	115.423 m ²
ミセ東	地上2階	97.198 m ²	97.198 m ²	11.431 m ²	108.629 m ²
延床面積 合計			649.337 m²

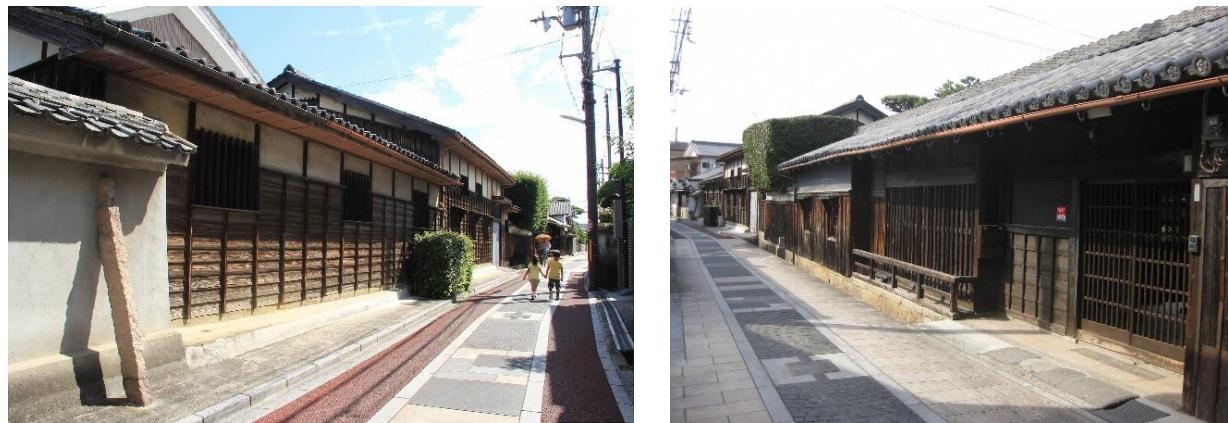
■外観（竹内街道から）

旧浅野家住宅は、江戸時代より油絞業が営まれ、明治時代に酒造業に転じるため酒蔵の建築が行われています。時代とともに増改築が行われていますが、主屋や長屋門等については、江戸時代の伝統的な造りが残っています。

当時の建築技術で建てられた古くからの建築物は、当時から現在までにわたり、この地域の景観を構成する上で非常に重要な要素となっています。

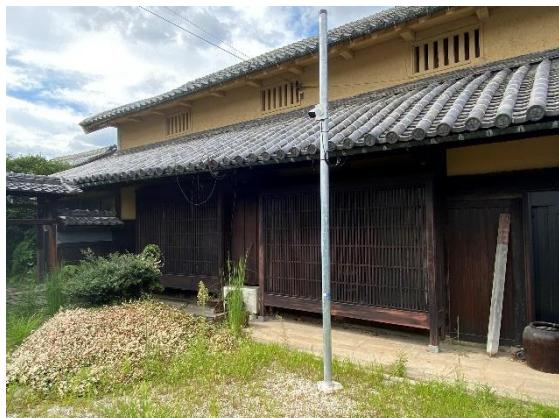
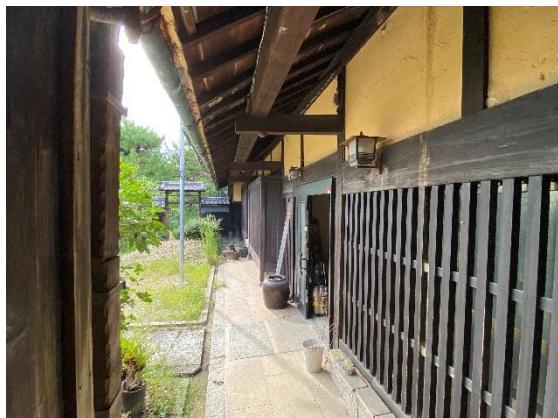
■主屋 外観

主屋は、明治7年（1874年）の建築で、同時期に酒造業を行う際に建て替えられとされ、「建物は切妻造、桟瓦葺（前面庇のみ本瓦葺）で、煙抜きの小屋根を付ける。改築以前は草葺であったとされています。また、江戸時代から明治時代までに主流であった書院造の座敷や茶室等が設けられており、当時の風情を残しています。

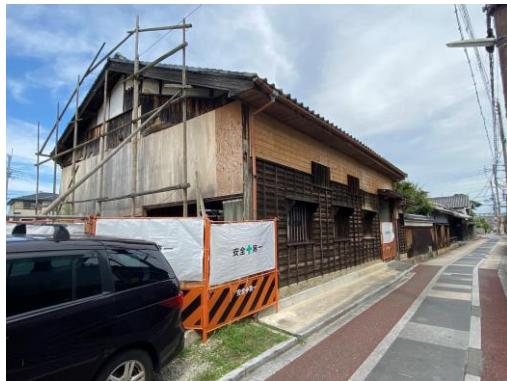
■ミセ東 外観 (竹内街道から)

- ・屋根、窓面からの雨漏り、外壁の剥離等が発生している。
- ・床のたわみ、壁、床の仕上材部分のひび割れ、剥がれ等が確認されている。
- ・電気の配線が古く、漏電の危険性が高いことが確認されている。

- ◇内部 : ・間取りについては、当初の間取りを維持しているとみられる。
 ・土壁及び各部造作には経年劣化による傷み、歪みがみられる。
- ミセ東
- ◇屋根 : 本瓦葺き。全体に劣化が進み、コーティングによる補修が施されている。
 下方へのズレがみられる。葺き土が残されている。大きく波打っている。
 北西隅は解体により斜めに切断されたまま残されている。

- ◇樋 : 塩ビ製樋。横樋、堅樋とも、腐食が進み、各部に漏れ跡がみられる。
- ◇外壁 : ・漆喰塗、土壁仕上とも劣化し、一部剥離、崩壊がみられる。
 ・外壁杉板は劣化が激しく、一部取り換えられている。
 ・トタン波板で養生されている部分は、内部の壁の劣化が激しいとみられる。
 再調査が必要。
- ◇構造 : ・柱、梁等の主要な木造軸組みについては、目視できる範囲では、全体に健全に保たれているとみられる。ただし、柱脚部については、蟻害、腐朽等について再調査が必要。基礎コンクリートの劣化状況は詳細調査が必要。
 ・屋根の野地板及び垂木については、軒先部分等に一部腐朽がみられる。
 再点検が必要。
 ・柱の傾きについては未調査。詳細調査が必要。

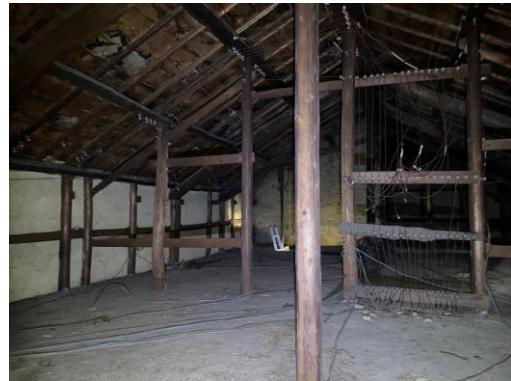
■主屋 内観 ツシ2階(中二階)

⁴ ツシ2階「厨子二階」。天井の低い2階部分がある造りのこと。「中二階（ちゅうにかい）」とも。明治後期まで建築されていた様式。2階部分は倉庫等の用途で使用される場合が多く、2階には開口部として虫籠（むしこ）窓を伴うことが多い。

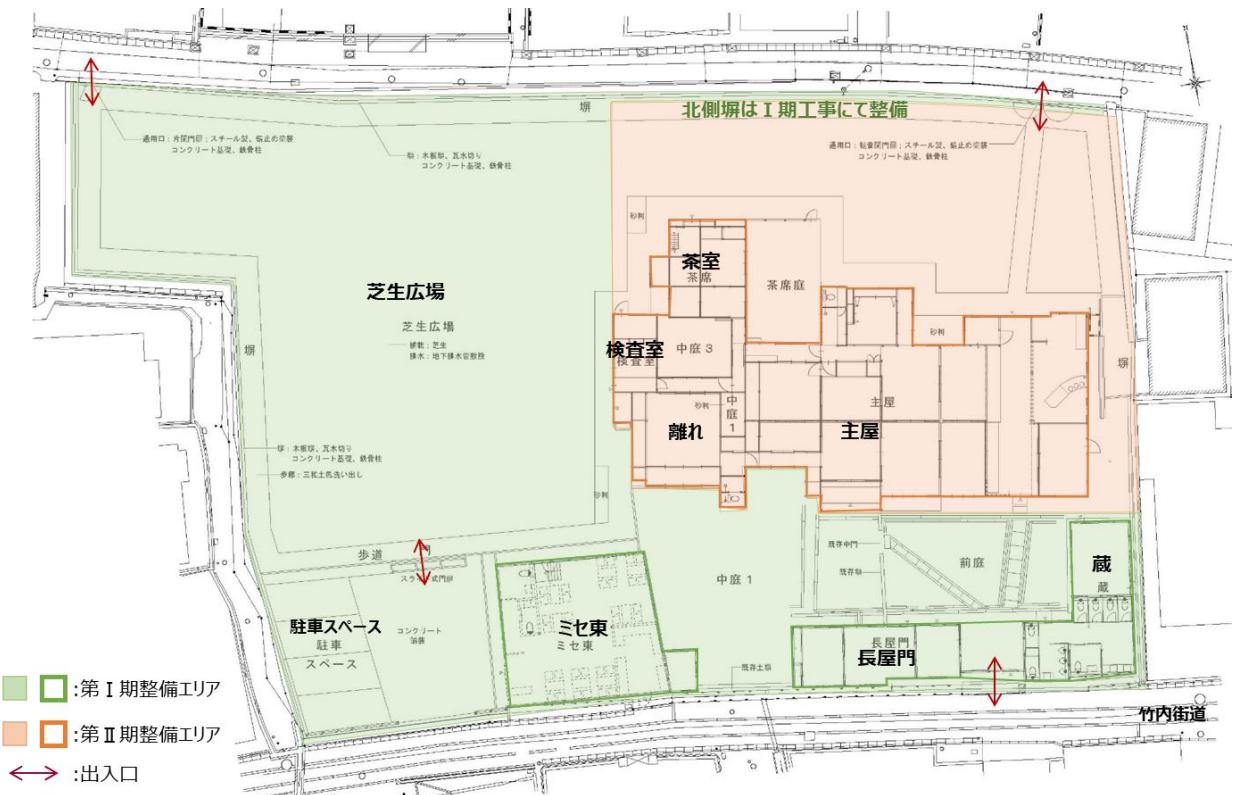
財政負担平準化のため、本事業は第Ⅰ期と第Ⅱ期に分けて整備を行います。

① 第Ⅰ期整備エリア

【広場】来訪者や市民が憩える空間（芝生広場）として活用

【ミセ東】特産品をはじめとした物販、軽飲食の提供等のスペースとして活用

【長屋門・蔵】来訪者向けトイレ、観光情報等の発信・事務所機能として活用

② 第Ⅱ期整備エリア

【主屋】歴史資産のガイダンス機能、市民等の交流スペース等として活用

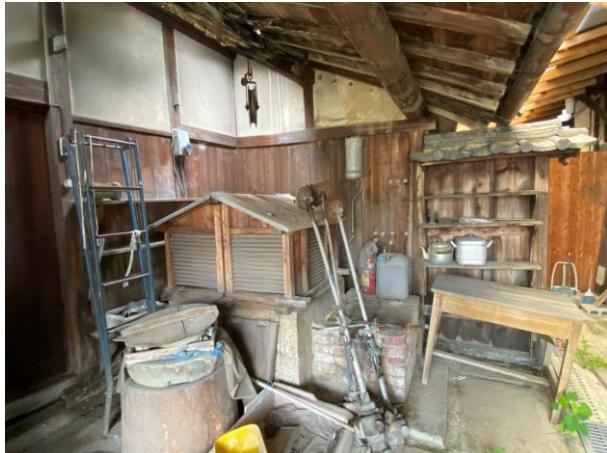
■井戸

また、旧浅野家住宅には、井戸⁸・かまど・広場があります。これらを災害時に活用できるように検討します。

⁸ 井戸が利用できるかは今後調査が必要

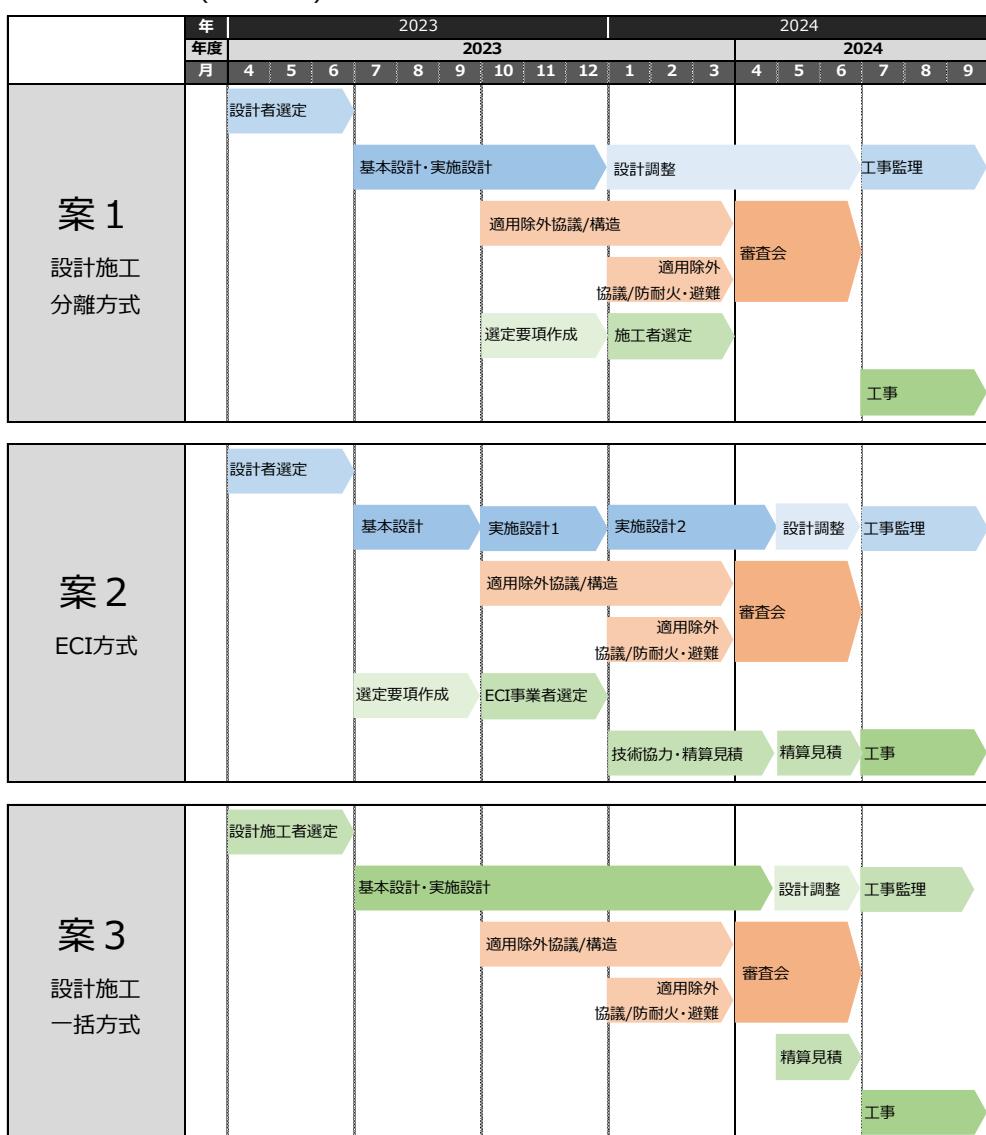
【発注方式の比較(スケジュール)】

設計施工分離発注方式（従来方式）では、設計業務や建設工事を個別に発注するため、各段階で相応の期間が必要となります。設計期間は施工者選定前に完了する必要があるため、設計期間は6か月と3案の中で最も短くなります。また、設計期間中は設計者による概算工事費算出とな

ECI方式では、設計期間は最も長く、また施工者も設計に参画できるため、設計の品質は高くなります。しかし、設計者、技術協力者、工事請負者の最大三者との契約が必要となります。

DB(O)方式（設計施工一括方式）では、選定がDB(O)事業者の1回となり、選定期間が短縮化されます。DB(O)事業者一者による設計・監理のためECI方式に比べると多角的な視点からの検証はされていませんが、CMRによる監理監修で第三者性は担保されます。基本設計段階から施工者が設計を行うので工事費の上振れは少くなり、かつ工期短縮（基本・実施設計及び施工の一体管理、工事工程の効率化）が期待できます。また、DB(O)方式は、実際の運営を想定した設計、施工が可能となり、運営への橋渡しが円滑となる等のメリットがあります。しかしながら、早期に運営を担う事業者が設計、施工業者とともに選定される必要があり、選定の状況によっては、整備スケジュールに大きな影響が出る可能性があります。

注：適用除外及び審査会に要する期間については、上記はあくまでも想定であり、大幅に長期化する可能性もあります。

設計期間の長さ	設計者・施工者の選定機会	工事費の変動	工事監理の第三者性
案1 設計施工分離方式	×	△	×	○
	設計期間は施工者選定前に完了する必要があるため、設計期間は3か月と最も短い。	設計者、施工者それぞれを選定する必要がある。	設計期間中は設計者による概算工事費算出となるため、施工者選定時に大幅に上振れする可能性がある。	設計者による工事監理が可能。
案2 ECI方式	○	×	△	○
	設計期間は最も長く、また施工者も設計に参画できるため、設計の品質は高くなる。	設計者、技術協力者、工事請負者の最大三者との契約が必要となる。	技術協力期間中に施工者が設計に参画するため、設計施工分離よりは工事費の変動は少ない。	設計者による工事監理が可能。
案3 設計施工一括方式	△	○	○	△
	設計期間は案2同様に長いが、DB事業者一者による設計なので、案2に比べると多角的な視点からの検証はされていない。	選定はDB事業者の一回で済む。	基本設計段階から施工者が設計を行うので、工事費の上振れは少ない。	工事監理に第三者性は低い。（但し、CMRによる監理監修で第三者性は担保される。）
